Stellungnahme des ADFC Hochtaunus e.V.

Schranke und Umlaufsperrren auf dem Bommersheimer Weg in Bad Homburg

Schranke und Umlaufsperrn auf dem Bommersheimer Weg in Bad Homburg

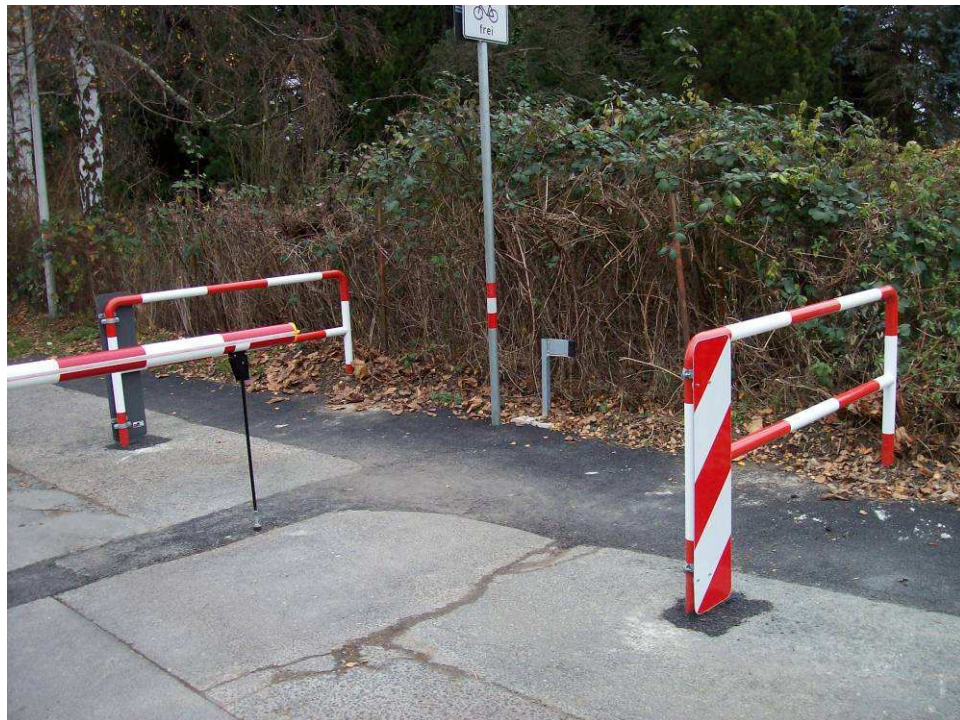
Bild:

“Der ADFC ist der Auffassung, dass die Umlaufsperrren entfernt werden müssen, da für ihren Einsatz keine Notwendigkeit vorhanden ist.“

Der ADFC ist der Auffassung, dass die Umlaufsperrern entfernt werden müssen, da für ihren Einsatz keine Notwendigkeit vorhanden ist. Als einzig erkennbaren Sinn konnte der ADFC den Schutz des Schrankenendes vor Beschädigungen erkennen. Dieser Schutz kann durch eine Maßnahme mit geringeren Einschränkungen für den Radverkehr besser erreicht werden.

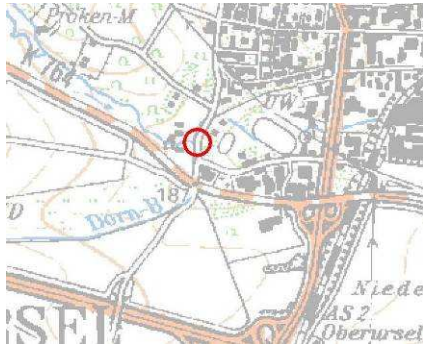
Auf dem Bommersheimer Weg im Abschnitt zwischen der Niederstädter Straße und "Am Plätzenberg" (Bad Homburger Rundroute und Hauptroute Richtung Oberursel) wurde kürzlich eine Schranke und 2 Umlaufsperrn errichtet, um auf Anforderungen hin eine Durchfahrt für Kfz zu ermöglichen. Vorher waren an dieser Stelle über die volle Wegbreite Poller aufgestellt.

Standort der Schranke mit Umlaufsperrn

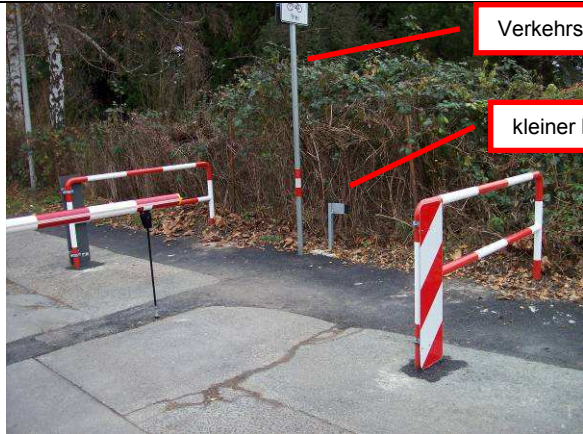
<p>F. 1 Ansicht Umlaufsperrre</p>

<p>Das Bild zeigt die Anbringung der Umlaufsperrren und die am Wegrand stehenden Pfosten.</p>
<p>F. 2 Ansicht im Wegverlauf</p>

- (1) Die Umlaufsperrern werden entfernt.
- (2) Der kleine Pfosten am Zaun (Halterung?) wird entfernt (Bild F. 1 und F 2).
- (2) Ein eventuell beabsichtigter Schutz der Schranke kann erreicht werden, indem das am Rand stehende Verkehrsschild (Bilder F. 1 und F 2) unmittelbar neben das Ende der Schranke versetzt wird.

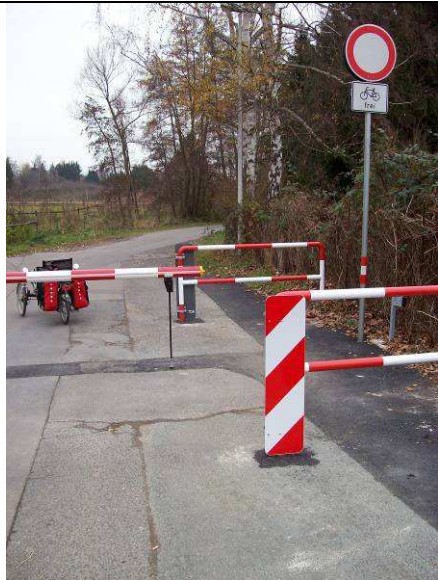
Alle Radfahrer müssen durch die Umlaufsperrung unmittelbar nicht nur am Ende der Schranke entlangfahren, sondern das Schrankenende regelrecht umfahren. Die Gefahr, dabei hängen zu bleiben, besteht fahrend wie schiebend. Auch plötzliche Haltevorgänge, die z.B. aufgrund von Fehleinschätzungen beim Umfahren des Schrankenendes leicht entstehen können, stellen einerseits eine Gefahr für den Radfahrer, andererseits auch für die Schranke selbst dar. Es ist damit zu rechnen, dass sich ein Radfahrer im Zweifel versuchen wird, an der Schranke abzustützen. Für derartige Kräfte, die dann nicht nur von oben, sondern auch seitlich auf die Schranke einwirken, dürfte die Schranke nicht ausgelegt sein.

<p>Das Ende der Schranke muss eng umfahren werden. Die Gefahr, an dem Schrankenende mit dem Rad, mit Gepäck oder Kleidung hängen zu bleiben, ist signifikant hoch. Beschädigungen an der Schranke sind bei dieser Gestaltung zu erwarten.</p>
<p>F. 3 Ansicht Seitenbereich</p>

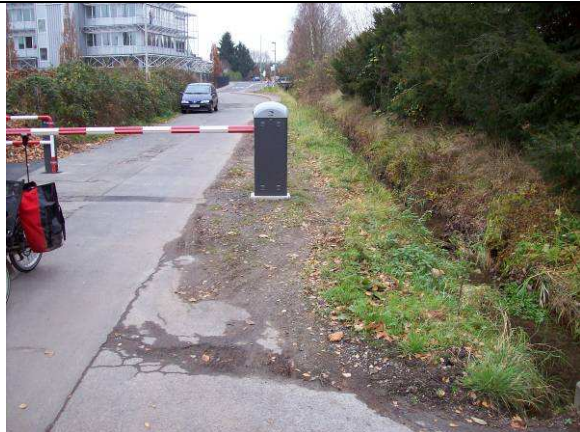
In der Praxis wird zum Umfahren der Schranke auch der gegenüberliegende Durchlass am Schrankenkasten hin benutzt. Dies zeigen Spuren vor Ort eindeutig. Diese Stelle ist schmal, unbefestigt und bei feuchter Witterung matschig, zudem grenzt sie unmittelbar an einen Graben, eine erhöhte Sturzgefahr ist gegeben. Auf dieser Seite wäre eine Sperre angebracht.

<p>Gut erkennbar: Seitlich der Schranke wird der Platz zum Umfahren und Umgehen der Schranke genutzt. Die Umlaufsperrre wird häufig nicht angenommen.</p>
